Betreft: inspectierapport zandhoogte Chogogo Resort

Kralendijk, 1 november 2022

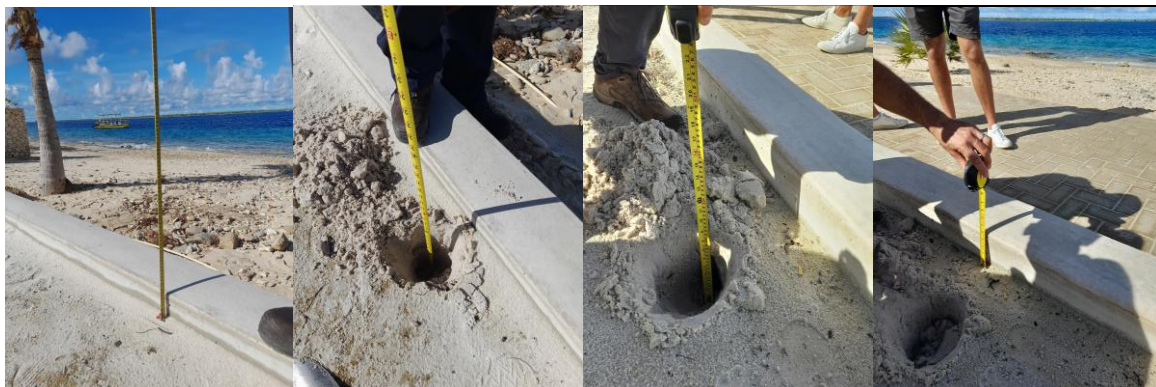
Wij hebben gezamenlijk geconstateerd dat de zandhoogte ten opzichte van de keermuur nog steeds niet voldoet. Gemiddeld genomen komt de zandhoogte ten opzichte van de keermuur uit op 10 cm en dus niet op de noodzakelijke 20 cm zoals gesteld in art. art. 35 jo. Annex II onder c 'overige voorwaarden' Eilandsbesluit Onderwaterpark Bonaire jo. bepaling II sub 4 van de natuurvergunning met kenmerk R&O2022000107.

Wij hebben geconstateerd dat de zandlaag gemiddeld genomen een dikte heeft van 30 cm. De ondergrond waarop de zandlaag direct gelegen is bestaat uit diabaas en dus niet uit koraalsteentjes of koraalvingers. De ondergrond voldoet dan ook nog steeds niet aan hetgeen gesteld in art. 35 jo. Annex II onder C bepaling 3 jo. bepaling II sub 7 van de natuurvergunning met kenmerk R&O2022000107.

U treft onderstaand foto's aan die een beeld geven van hetgeen wij hebben gezien tijdens de inspectie:

Wij hebben het advies gegeven om de volgende aanpassingen te doen zodat kan worden voldaan aan hetgeen gesteld in de natuurbeschermingsregels en de natuurvergunning over de ondergrond en de keermuur:

- Keermuur constructief verhogen zodat deze op alle plekken tenminste 20 cm hoger gelegen is dan de zandlaag;
- Afgraven van de zandlaag en het diabaas gelegen in de eerste tweeënhalve meter naast de keermuur om vervolgens op te vullen met koraalsteentjes of koraalvingers. De zandlaag kan daarna terug worden geplaatst.
